## Wetenschappelijk en Technisch Centrum voor het Bouwbedrijf

### Aandachtspunten bij de beoordeling van cementgebonden bedrijfsvloeren

*Verschenen : december 2011*

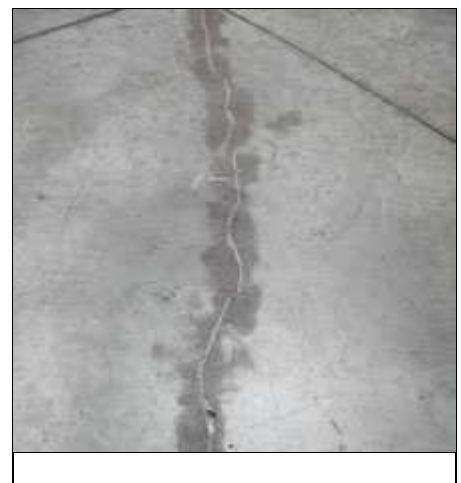
duurzaamheid (voor zover de randen van de scheurtjes geen afbrokkeling vertonen). Bredere scheuren met afbrokkelende randen zouden bij voorkeur hersteld moeten worden (zie afbeelding 1).

**Afb. 1** Herstelling van een scheur.

Hoewel de berekende scheurbreedte in vloeren uit gewapend beton volgens de [TV 204](#) beperkt moet worden tot 0,3 mm, wordt er voor bedrijfsvloeren op volle grond gewoonlijk een reële scheurbreedte van 0,5 mm aanvaard (bij voorkeur gemeten met een gegradueerd vergrootglas). De aanwezigheid van dergelijke fijne plaatselijke scheurtjes in de betonvloer heeft meestal geen weerslag op de

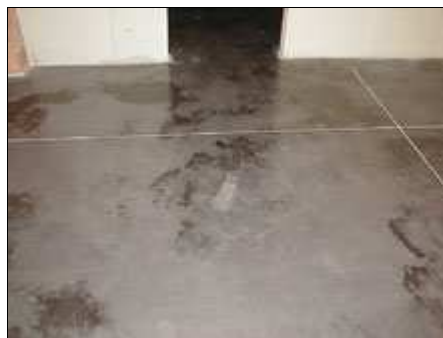
Bij niet-gepigmenteerde vloeren wordt de homogeniteit van het uitzicht beïnvloed door de regelmatigheid van de cementkleur, de constantheid van de beton- en slijtlaagsamenstelling, de waterdosering, de verhardingsvoorwaarden en de carbonatatie van het cement. Ook de drogingswijze en het gedrag van de aangebrachte nabehandelingsproducten (bv. *curing compounds*) kunnen hierbij een rol spelen (zie afbeelding 2).

**Afb. 2** Kleurverschillen door resten van *curing compounds*.

Zo kunnen *curing compounds* moeilijk in een uniforme dikte uitgevoerd worden en gebeurt de afslijting ervan ongelijkmatig. Sommige nabehandelingsproducten kunnen bovendien leiden tot een versterkte vuilaanhechting.

Vermits het merendeel van voornoemde invloedsfactoren slechts moeilijk te beheersen zijn, dient men ervan uit te gaan dat dergelijke kleurverschillen inherent zijn aan cementgebonden bedrijfsvloeren. Indien men deze enigszins wenst te maskeren, kan men er een *coating* of boenwas op aanbrengen.

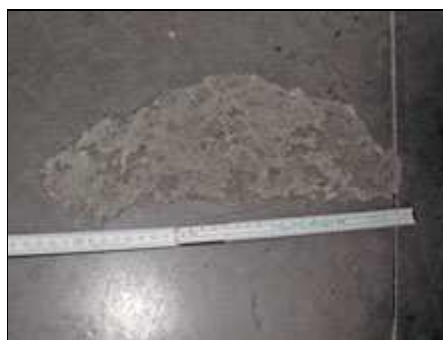
Het loskomen van de slijtlaag kan doorgaans toegeschreven worden aan de volgende parameters : het laattijdig instrooien en vlienderen van de slijtlaag, de aanwezigheid van een zwakkere laag onder de slijtlaag, de invloed van *bleedingwater* <sup>(1)</sup> en het gebruik van bepaalde hulpstoffen (zie afbeelding 4).

Afb. 4 Loskomen van de slijtlaag van een betonvloer.

Het loskomen en holklinken van de slijtlaag is eerder een plaatselijk fenomeen dat zich gewoonlijk vrij snel na de uitvoering manifesteert. Dergelijke loszittende en holklinkende zones dienen zorgvuldig verwijderd en vervolgens op gepaste wijze hersteld te worden (bv. met behulp van een harsmortel). Men moet echter wel rekening houden met het feit dat zulke plaatselijke herstellingen doorgaans sterk in het oog springen.

Het loskomen van de slijtlaag van een cementgebonden bedrijfsvloer kan te wijten zijn aan het gebruik van luchtbelvormers. In bepaalde naslagwerken wordt de mechanische afwerking van beton met dergelijke hulpstoffen bijgevolg afgeraden. Ook de toepassing van sommige superplastificeerders kan een gelijkaardig neveneffect teweegbrengen. In het geval van gepolierde bedrijfsvloeren dient men er steeds op toe te zien dat het luchtgehalte in het beton (ongeacht de aangewende hulpstof) binnen de perken blijft.
